# 非破壊試験技術資料

金属組織

東亜非破壊検査株式会社

# レプリカ法によるクリープ損傷量評価

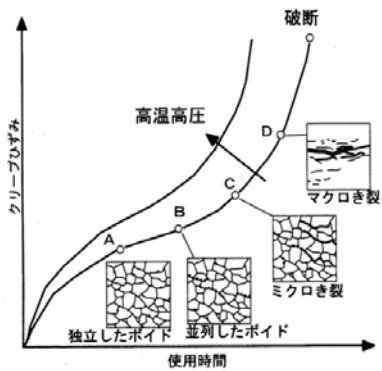
クリープ曲線とき裂の関係

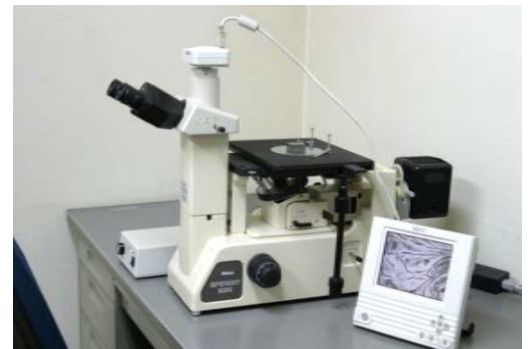
光学顕微鏡

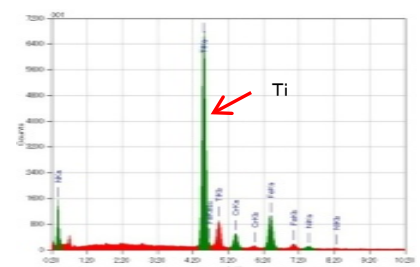
エリア分析(Tiピークの検出)

例.SUS321の材質分析結果より、方形の範囲はチタンであることが推定できます。

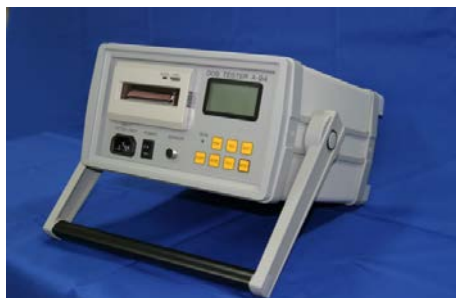
DOSテスター(A-94型)

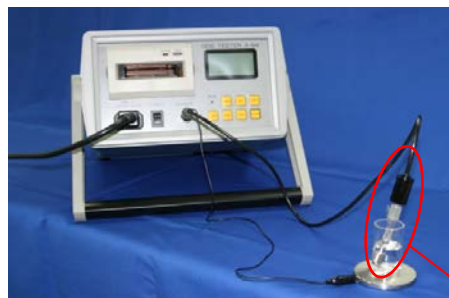
測定状況
